3.14 TESTEMUNHOS ARQUEOLÓGICOS NA RUA DO JARDIM DO REGEDOR Nº 10 A 32, LISBOA

Márcio Martingil
Arqueólogo, Taipa Arqueologia; IAP/FCSH/UNL
marciomartingil@taipaarqueologia.com

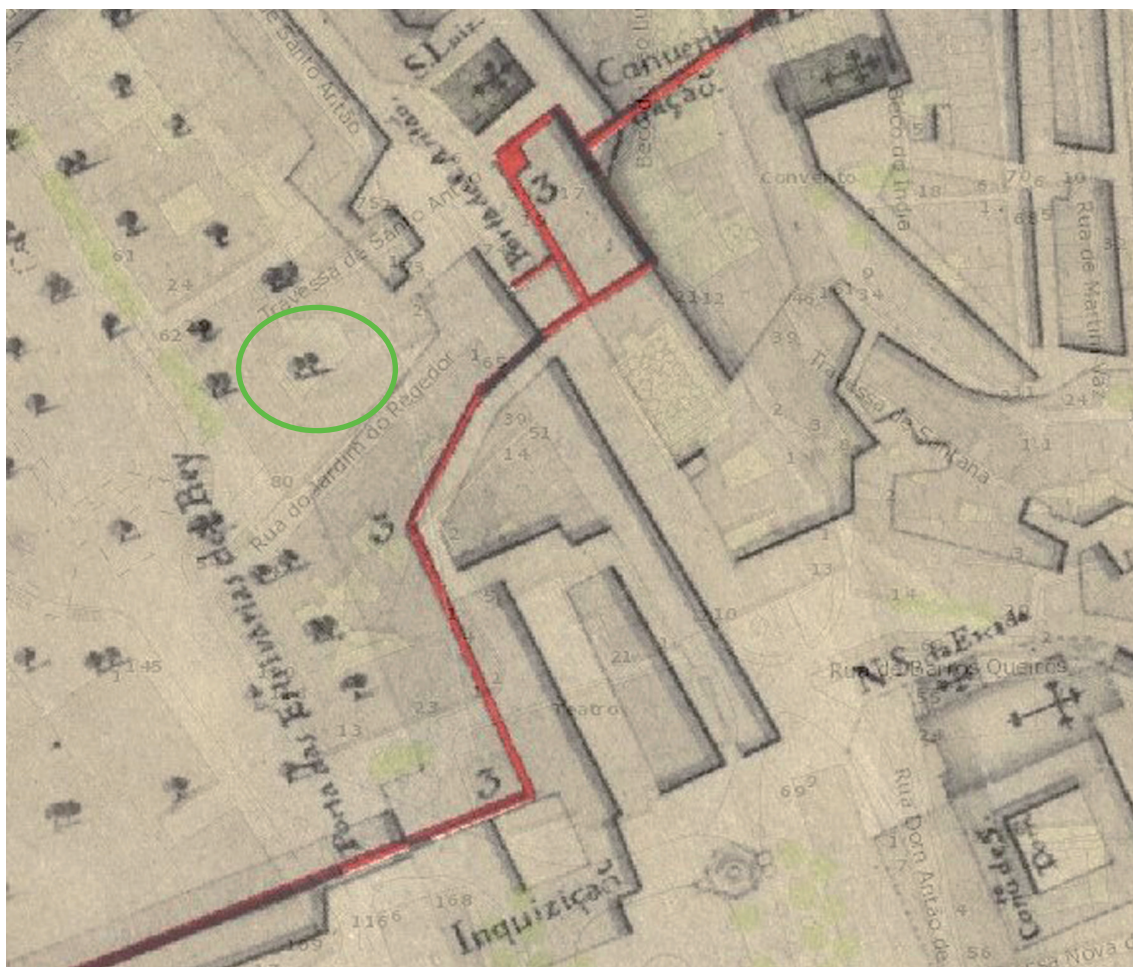
Figura 3 – Excerto de Planta de Lisboa, da autoria de Guilherme de Menezes, 1756
(in <http://lxi.cm-lisboa.pt/> [consultado a 26 de Novembro de 2015])

No que se refere ao edificado, João Nunes Tinoco, por exemplo, não representa esta parte da cidade no seu trabalho de 1650, o que nos impossibilita de observar se o local a essa data já teria ou não alguma construção, levando-nos a remeter para o registo de 1756, de Carlos Mardel e de 1761, de Guilherme de Menezes. De acordo com as plantas dos autores, à altura o local parece estar já ocupado com algumas construções, no entanto,

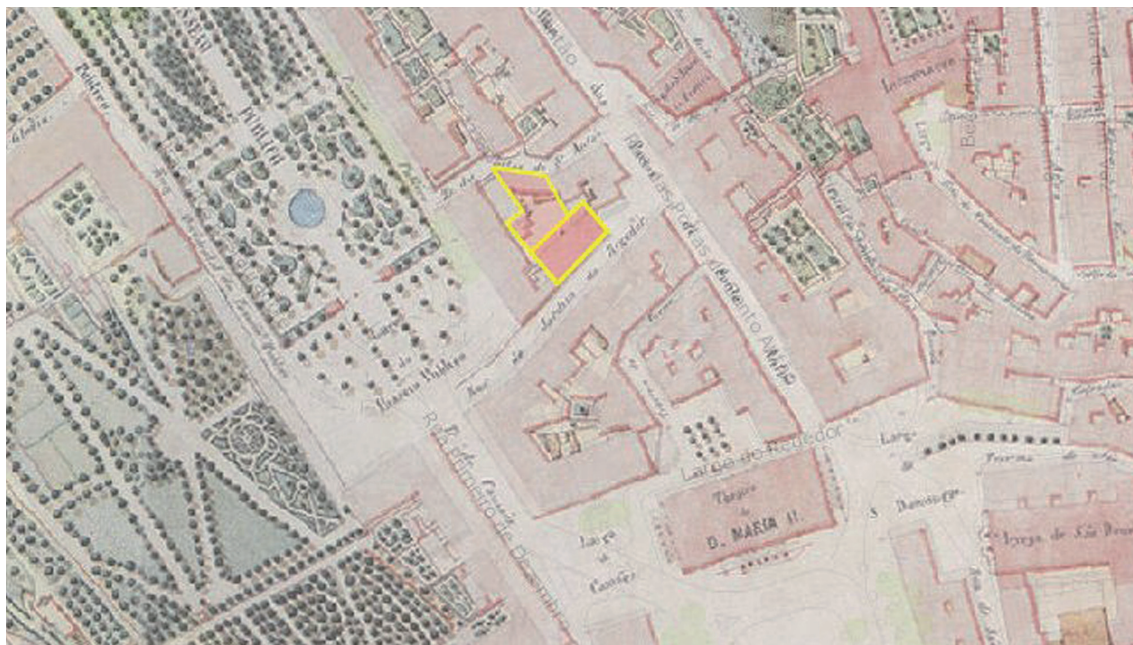
Figura 5 – Excerto da planta de Lisboa de Filipe Folque, 1856/58 (in <http://lxi.cm-lisboa.pt/lxi/> [consultado em 26 de Novembro de 2015]).

Apenas no ano de 1856/58, Filipe Folque representa o edificado com “detalhe”, como visível na Figura 5 onde observamos de forma inequívoca a presença de “objecto construído”, com um nível de detalhe bastante fiável, sendo possível concluir que, tanto a fisionomia do edifício, como do próprio pátio adjacente permaneceram praticamente imutáveis desde a sua construção até à data da intervenção a ser tratada (Fig. 5).

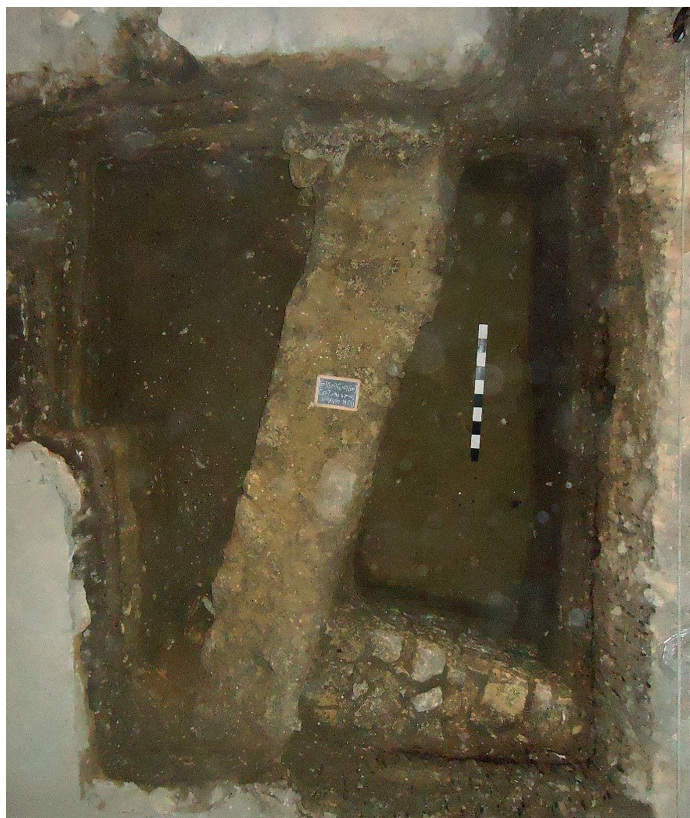
Figura 6 - Plano final da sondagem 1, R.J.R. 10-32, Lisboa.

A estrutura designada por U.E. [017], encontrada a maior profundidade, localiza-se encostada paralelamente ao designado perfil Este, com orientação Sul-Norte (Fig. 6) e parece-nos senão a mais antiga, a primeira a ser desactivada, não apenas por se encontrar a profundidade superior, mas também devido à sua constituição exclusivamente em pedra de pequena e média dimensão com ligante a argila. Ao surgir aos 90 cm, como já referido, apresenta uma altura de cerca de 86 cm (ou seja, a sua base localiza-se a cerca de 186 cm de profundidade) e uma espessura de 70 cm, aparentando ter apenas um momento construtivo. Este muro parece não ter sido afectado pela construção da unidade murária [012], mas sim encostar à mesma, existindo um intervalo entre as duas de cerca de 0,5 cm de espessura. Sem vestígios de vala fundacional tornou-se difícil atribuir uma cronologia à estrutura pois a unidade estratigráfica onde assenta não ofereceu quaisquer fragmentos cerâmicos, com excepção para um elemento em osso, correspondente a uma noz de besta, que se encontrava precisamente por baixo do muro e que será tratada mais adiante.

A segunda estrutura de maiores dimensões foi identificada como U.E. [012], desenvolve-se com uma orientação Este-Oeste e atravessa toda a extensão da sondagem como que a dividindo a meio (Fig. 6). Esta construção surge a uma profundidade relativa de 30 cm no perfil Este e de 60/70 cm no perfil Oeste com as alturas máxima e mínima de 176 e 143 cm respectivamente, com uma largura constante de 60 cm. Se a U.E. [017] apresenta apenas um momento construtivo esta apresenta possivelmente três, e com certeza dois momentos. Se na sua base a cerca de 210 cm de profundidade o aparelho corresponde apenas a elementos pétreos de médio e grande calibre com ligante a argila (tal como a estrutura anterior), a cerca de 170/180 cm de profundidade ocorre uma mudança bem demarcada

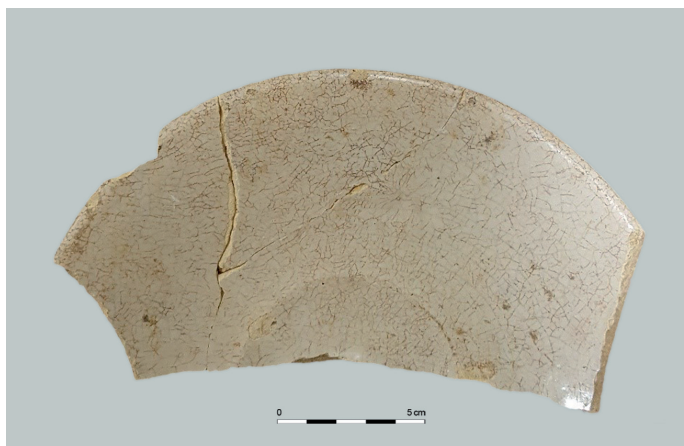
Figura 7 - Fragmento de prato esmaltado a branco, R.J.R. 10-32, Lisboa - século XV/XVI.

Quanto aos pratos estão presentes fragmentos de pastas de cor rosada/bege e amarelada, claras, esmaltadas a branco (óxido de estanho), base de assentamento em "aresta", com fundo em ônfalo relativamente pronunciado, (ou bem pronunciado em alguns casos) e base rodeada por filete relevado. O bordo apresenta-se pouco ou nada espessado de lábio afilado/pouco afilado (Figs. 7 e 8, canto superior direito). Surgem igualmente fragmentos de prato esmaltados a branco de pastas amareladas claras, de base côncava com filete ligeiramente relevado no interior e de bordo ligeiramente boleado (Fig. 7), tal como fragmentos de bordo de prato, uma vez mais, esmaltados a branco de bordo ou boleado (uns com aba outros sem), ou levemente afilado também eles de pastas em tons rosa claro ou amarelo claro.

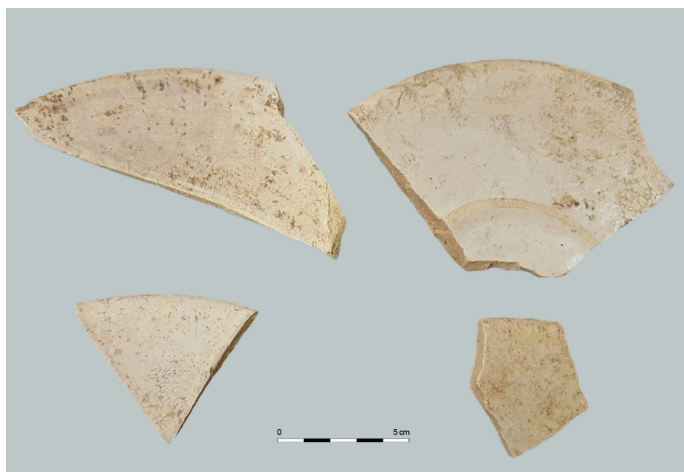
Figura 8 - Fragmentos de pratos esmaltados a branco, R.J.R.10-32, Lisboa - séculos XV/XVI.

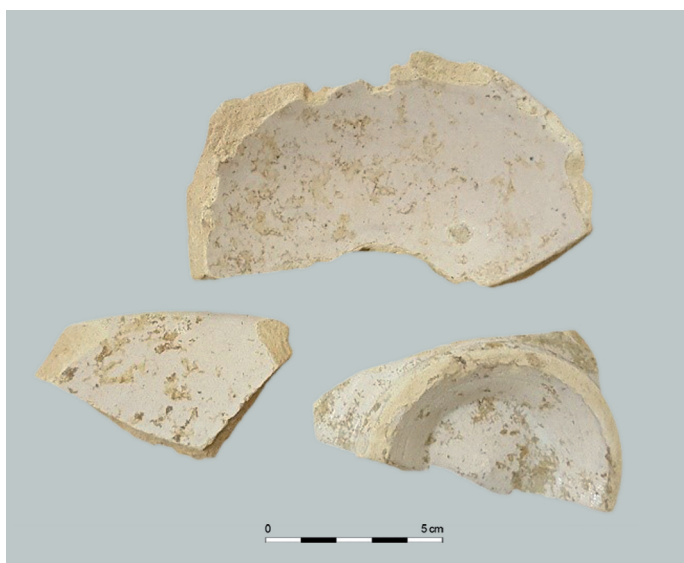
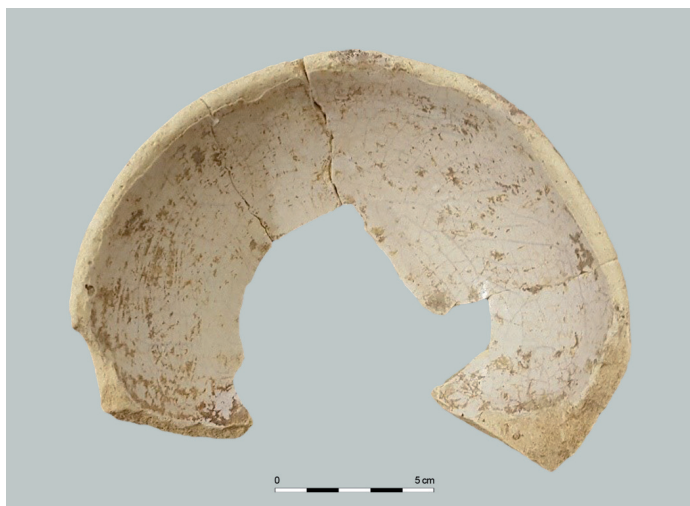
Figura 9 - Fragmentos de taça/escudela esmaltada a branco, R.J.R.10-32, Lisboa - século XV/XVI

Figura 10 - Fragmento de taça/escudela esmaltada a branco, R.J.R.10-32, Lisboa - século XV/XVI.

Ainda dentro das cerâmicas esmaltadas surgem vários fragmentos de escudelas/taças, com local de produção uma vez mais portuguesa ou andaluza. As pastas destes fragmentos são de coloração amarela clara e o seu esmalte obviamente branco, devido ao óxido de estanho. São escudelas com bordos direitos, em alguns casos boleados, ou ligeiramente extrovertidos e lábios afilados ou suavemente afilados, apresentam carena acusada a meio na superfície externa do seu corpo e pé em anel (Figs. 9 e 10).

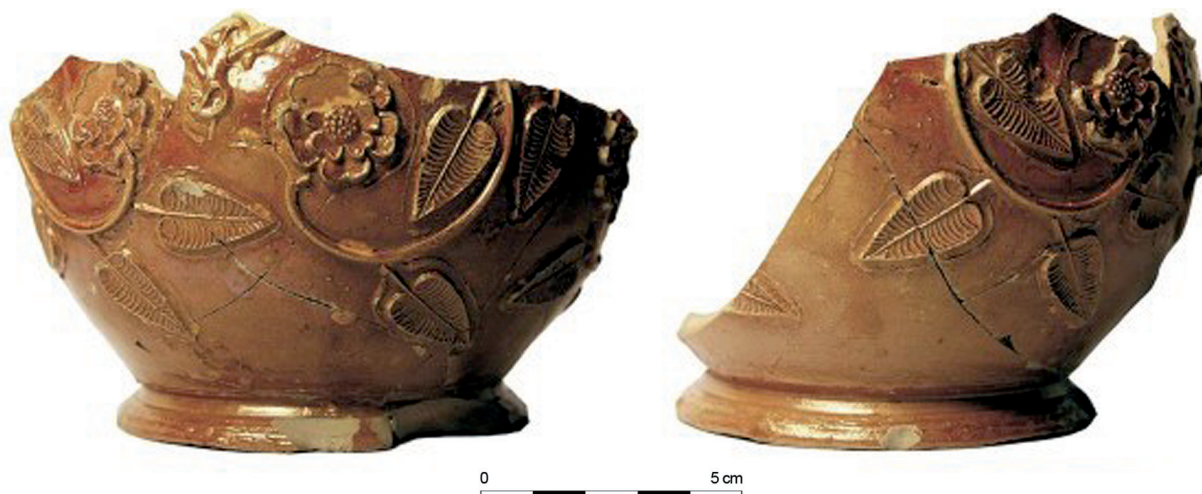
Figura 15 – Fragmento de jarro globular em grés renano, R.J.R.10-32, Lisboa - século XV/XVI.

Os vários fragmentos encontrados durante os trabalhos, permitiram a colagem entre si, formando o fundo e parte da parede/bojo de um pequeno jarro de forma globular, dos finais do século XV inícios do século XVI, (visto apresentar decoração aplicada em relevo) de produção renana (germânica) – Fig. 15.

O interior da pasta desta peça apresenta-se em duas tonalidades, por um lado bege/laranja clara, por outro, cinzenta, o que pode denunciar a ocorrência de algumas situações, como por exemplo a maior proximidade de um dos lados da peça à boca do forno ou a má impermeabilização do próprio durante a cozedura da cerâmica. Devido a essa mesma razão a superfície interna apresenta também uma variação de cor entre o bege e o castanho. Nesta superfície são perfeitamente visíveis as estrias de fabrico e um alisamento da pasta sem qualquer aplicação vítrea.

A superfície externa do jarro tem uma decoração aplicada em forma de folhas longas com nervuras e flores distribuídas por vários medalhões, e também no exterior dos mesmos no caso das folhas, apresenta-se vítrea, e tem uma tonalidade castanha melada, mais espessa e brilhante nos locais decorados e menos espessa e brilhante nas áreas sem decoração. Este pormenor da peça denuncia no nosso entendimento a utilização da dita técnica de vidrado de sal, que pode, todavia, não ter aderido à peça na sua totalidade, deixando visível assim apenas um tratamento preparatório por engobe na zona inferior. A peça apresenta ainda um pé em forma de disco, com ligeiro ônfalo, com lábio de secção biselada demarcado do corpo por canelura e friso (Figs. 15 e 16). Surgem em Lisboa paralelos para esta peça no Largo do Chafariz de Dentro (VICENTE, 2009; SILVA *et alii*, 2012, p. 79).

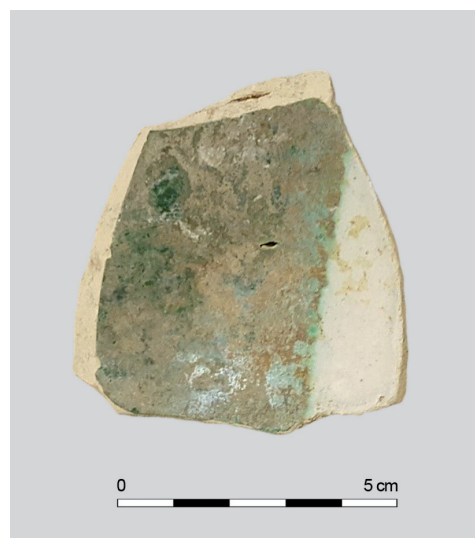
Figura 17 – Fragmento de faiança verde e branca, R.J.R.10-32, Lisboa - século XV/XVI.

fundo de taça (carenada?) ou escudela, com pé em anel, esmaltada a branco e vidrado verde. O esmalte aparenta ser de boa qualidade e a pasta de coloração esbranquiçada. Em Lisboa são conhecidos paralelos para esta peça, em contextos do século XVI na prisão do Aljube (AMARO *et alii*, no prelo) – Fig. 17.

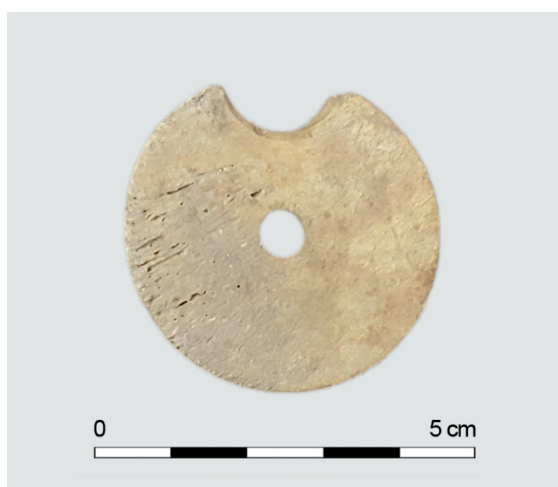
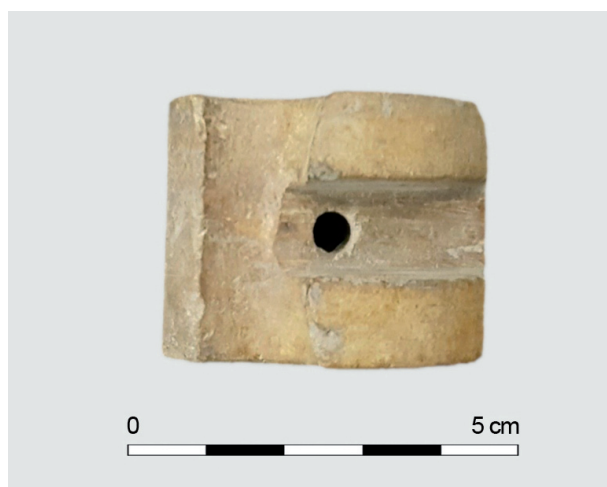
Figura 18 – Noz de besta, R.J.R.10-32, Lisboa - período islâmico(?)/cristão(?).

Figura 19 – Noz de besta, R.J.R.10-32, Lisboa - período islâmico (?)/cristão(?).

O exemplar recolhido (Figs. 18 e 19) tem uma espessura de 2,6 cm e um diâmetro de 3,5 cm com um orifício central destinado tanto à sua fixação à arma, como para permitir o seu movimento de rotação durante a acção armar/desarmar com 3 mm de largura e obviamente 2,6 cm de profundidade. A superfície externa tem ainda talhada uma ranhura para fixação da corda em tensão, paralela ao eixo central acima referido, com uma largura máxima de 1,1 cm e uma profundidade de 3 mm, tal como duas outras ranhuras, perpendiculares ao eixo central, com orifício no centro, uma destinada ao encaixe do projectil a disparar, com 1,3 cm de largura máxima e 4 mm de profundidade e outra, oposta, destinada ao desarmador da besta com cerca de 8 mm de largura por 2,3 cm de comprimento (Fig. 19). O orifício que une interiormente estas duas ranhuras, tem do lado da colocação do projectil 4 mm de largura e do lado oposto 3 mm, por uma profundidade de 1,8 cm. Toda a superfície da peça demonstra um tratamento por polimento, e várias das áreas da mesma apresentam marcas de uso e sinais de desgaste devido ao mesmo.

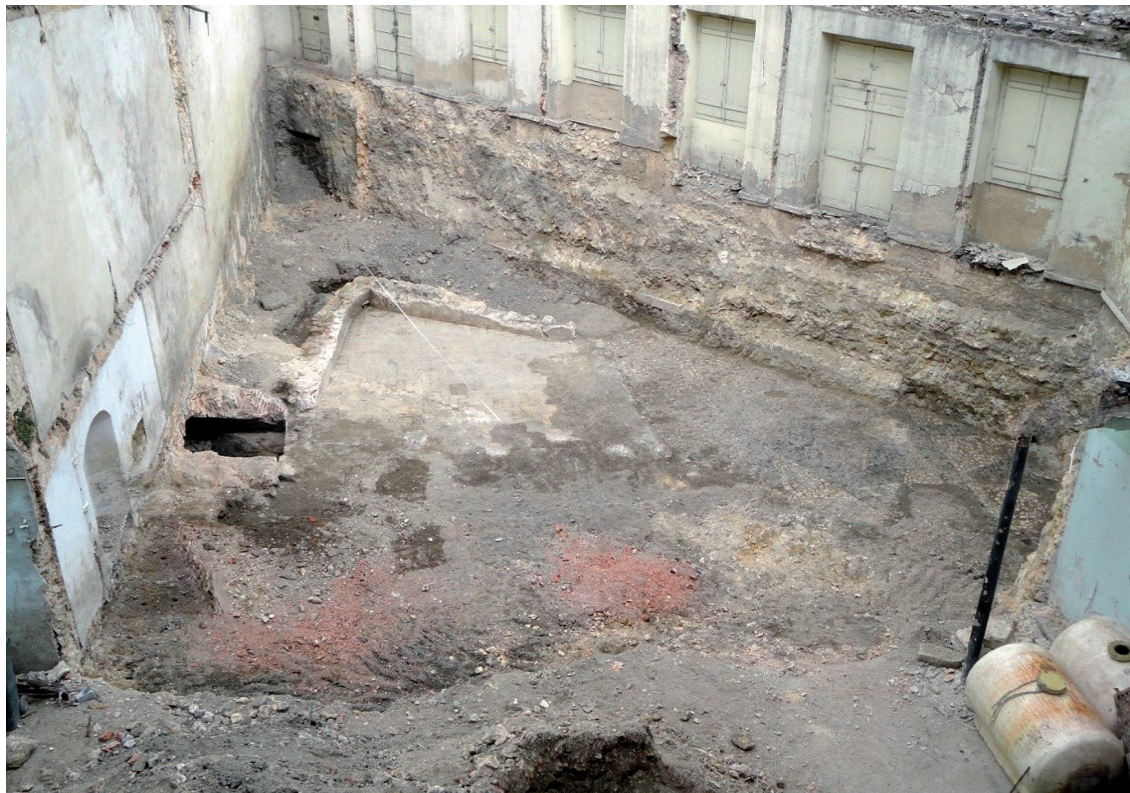
Figura 20 – Vista das estruturas postas a descoberto no pátio (em cima) e planta da calçada no pátio exterior (em baixo), R.J.R.10-32.

No pátio foram detectadas várias estruturas das quais se destacaram o resto das paredes de uma estrutura que tudo indica ter sido um lago ornamental ou um tanque de armazenamento de água e, encostada a si, uma grande área de calçada, em seixo rolado (Fig. 20).

A calçada mencionada com mais de 9 m de comprimento e 6 m de largura máxima, era constituída por seixos rolados de coloração branca de média e grande dimensão e de coloração preta de pequena dimensão. Encostados ao tanque de água, estavam os elementos pétreos de maiores dimensões, maioritariamente de coloração branca, demarcando desta forma o limite Sul, tal

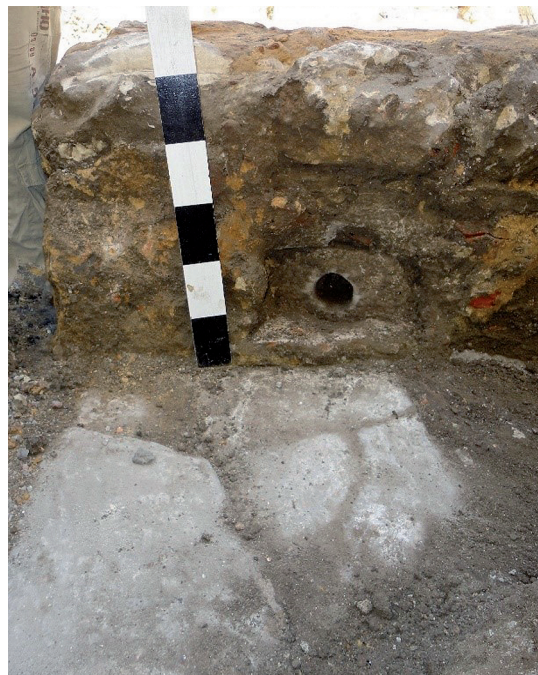
Figura 22 - Orifício de escoamento de água, R.J.R.10-32, Lisboa.

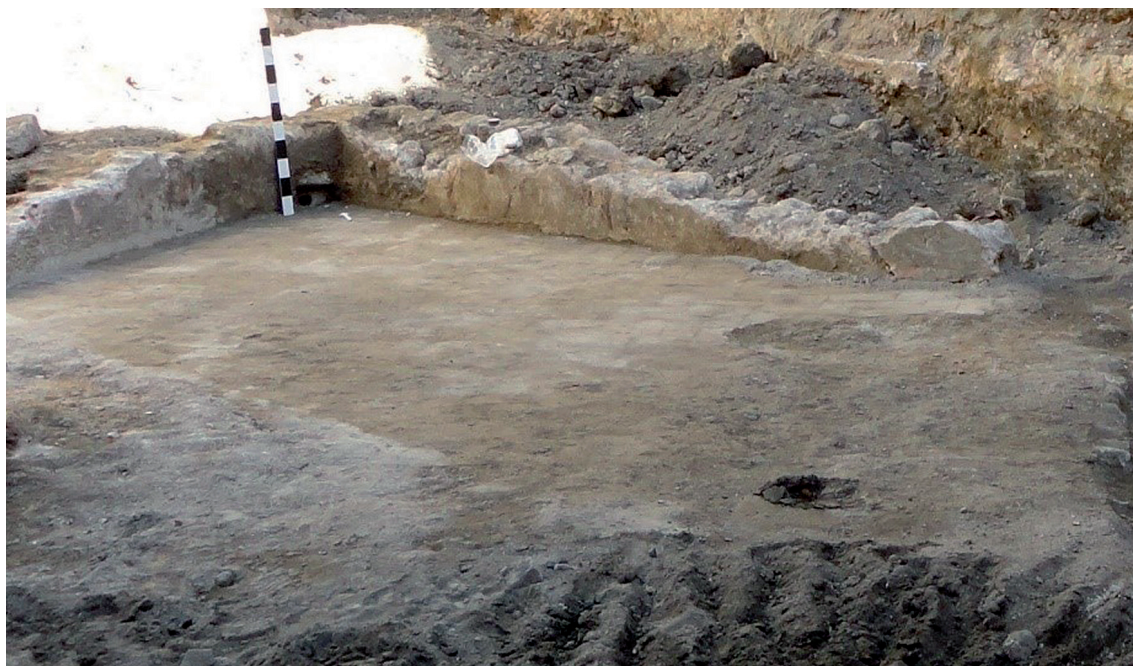
Figura 21 - Tanque de armazenamento de água/lago, R.J.R.10-32, Lisboa.

tiva, formava a base e tinha cerca de 40cm de altura, onde se misturavam elementos pétreos de média e grande dimensão com cerâmica de construção (tijoleira) com ligante a argamassa de coloração amarelada e branca. A segunda fase construtiva, que serviu para aumentar a altura da estrutura, apresentava um aparelho de fraca qualidade, constituído por elementos pétreos de pequena e média dimensão onde o ligante utilizado consistiu em argamassa de fraca qualidade misturada com argila, e encontrava-se já destruída quase na sua totalidade (Fig. 21).

O interior desta estrutura encontrava-se revestido por tijoleira de média dimensão (20x10 cm) disposta em espinha assente numa base preparatória de argamassa, relativamente fina, que por sua vez assentava aparentemente num nível de argila bastante compactada. No canto criado pela junção da parede oeste com a parede sul, existia ainda um orifício circular, destinado ao escoamento da água armazenada, com várias lajes de pedra adossadas do lado exterior, possivelmente para facilitar a saída de água, permitir uma melhor limpeza do orifício em caso de entupimento e evitar ainda o crescimento de plantas junto à saída de água que assim dificultariam o seu escoamento (Fig. 22). Das paredes este e norte restavam apenas os seus negativos no solo.

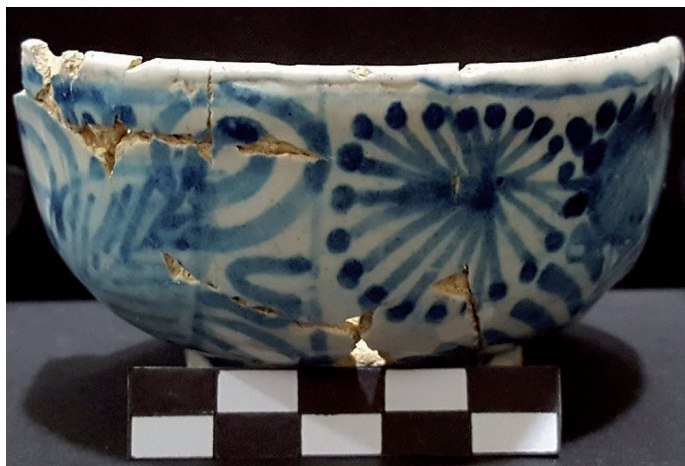
Figura 23 – Fragmento de taça, R.J.R.10-32, Lisboa - século XVII.

Aponta-se para cronologias de construção e utilização de ambas as estruturas os séculos XVII e XVIII devido ao facto de os materiais recolhidos tanto por cima do pavimento do tanque, como na unidade que cobria e preenchia a calçada corresponderem essencialmente a fragmentos de cerâmica dessas épocas. Apesar dos fragmentos recolhidos reportam maioritariamente a cerâmica comum, difícil de atribuir cronologia, foram também recolhidos alguns fragmentos de anéis em vidro, contas e fragmentos de faiança portuguesa. Alguns dos fragmentos de faiança recolhidos permitiram colagem e ofereceram-nos assim parte de uma taça de pequenas dimensões, de pasta esbranquiçada e de fraca qualidade, com decoração azul sobre esmalte branco, também de qualidade reduzida. A diminuição de qualidade da peça observa-se ainda nos seus motivos decorativos, menos cuidados/delicados. Corresponde essencialmente a uma decoração vegetalista com aranhões (Fig. 23).

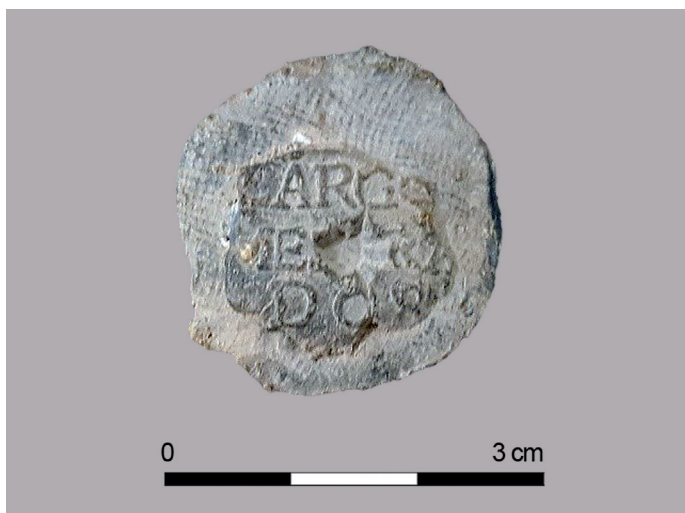
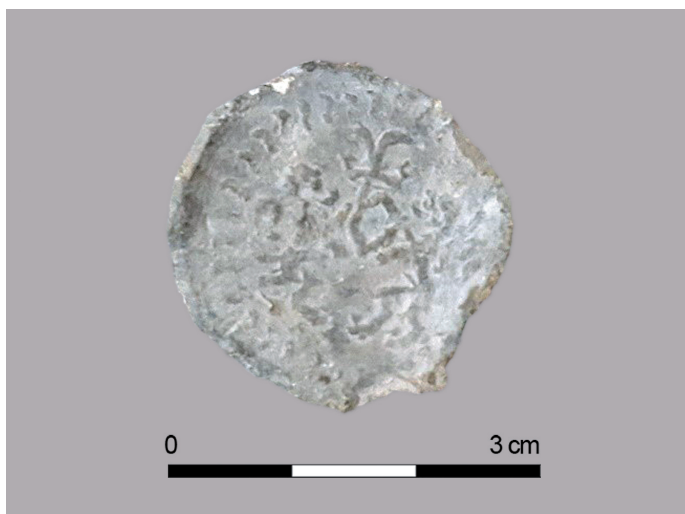
Figura 24 – Selo metálico, R.J.R.10-32 – cronologia indefnida (XVII?).

Figura 25 – Selo metálico, R.J.R.10-32 – cronologia indefnida (XVII?).

Nesta área surgiu ainda aquilo que aparenta ser um selo metálico de mercadorias (provavelmente pertencente a um fardo de tecidos), de pequenas dimensões, conservando parte de inscrição de um dos lados e alguma decoração no lado oposto. Como paralelos para esta peça podemos mencionar os selos comerciais surgidos durante os trabalhos arqueológicos na Casa do Infante - Porto. (Figs. 24 e 25).
